¿Bloque 31: sendero ecológico o carretera petrolera?

Imágenes satelitales de alta resolución revelan que Petroamazonas transgredió el estudio de impacto ambiental al construir una carretera dentro el Parque Nacional Yasuní

[resumen de la investigación]

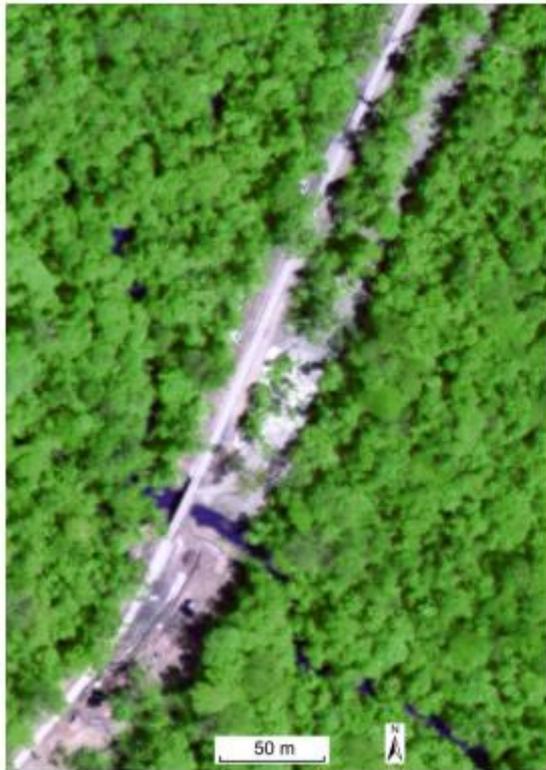
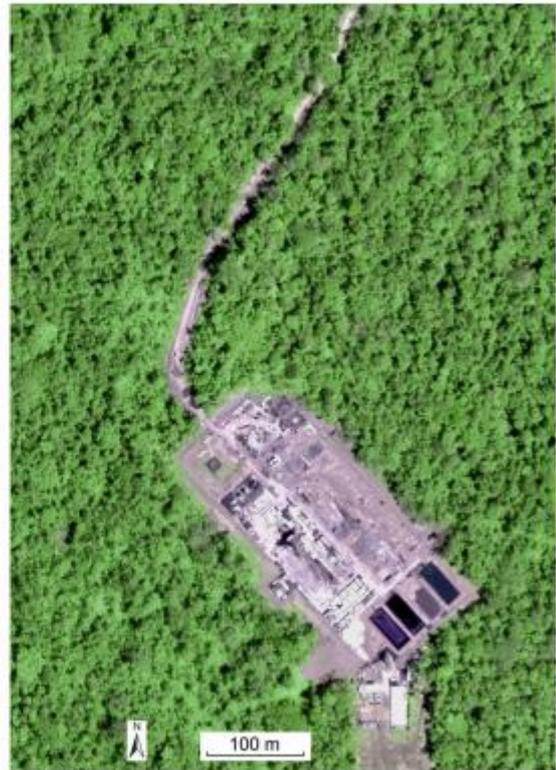
*Qué
muestran
las
imágenes
satelitales*

La investigación demuestra, sin embargo, que tres años más tarde Petroamazonas transgredió el EIA mediante la construcción de una nueva carretera de acceso al núcleo del parque, de al menos 20 kilómetros de extensión. La investigación se basa sobre el análisis de imágenes satelitales de muy alta resolución (0,5 m) de septiembre de 2013, las cuales confirman las siguientes inobservancias:

- 1) Petroamazonas está utilizando el corredor de líneas de flujo como un camino de acceso, como demuestran tanto los numerosos vehículos cuanto las estructuras permanentes como puentes y drenajes.
- 2) El Derecho de Vía (DDV) promedio para el corredor de la línea de flujo es de 26 m, o sea 2,5 veces mayor al aprobado en el EIA.
- 3) Menos del 6% de la vía de acceso dentro del parque es de inferior a los 15 m de ancho, el máximo permitido por el EIA.
- 4) Dentro del parque, la deforestación total es de 63,64 ha, un 34,4% mayor que el 47,33 autorizado por la licencia de aprovechamiento forestal.

El trabajo sugiere la necesidad de que el monitoreo y seguimiento de las operaciones autorizadas formen parte indispensable de las garantías para el cumplimiento de la normativa ambiental.
