¿Bloque 31: sendero ecológico o carretera petrolera?

Imágenes satelitales de alta resolución revelan que Petroamazonas transgredió el estudio de impacto ambiental al construir una carretera dentro el Parque Nacional Yasuní

Mayo 2014

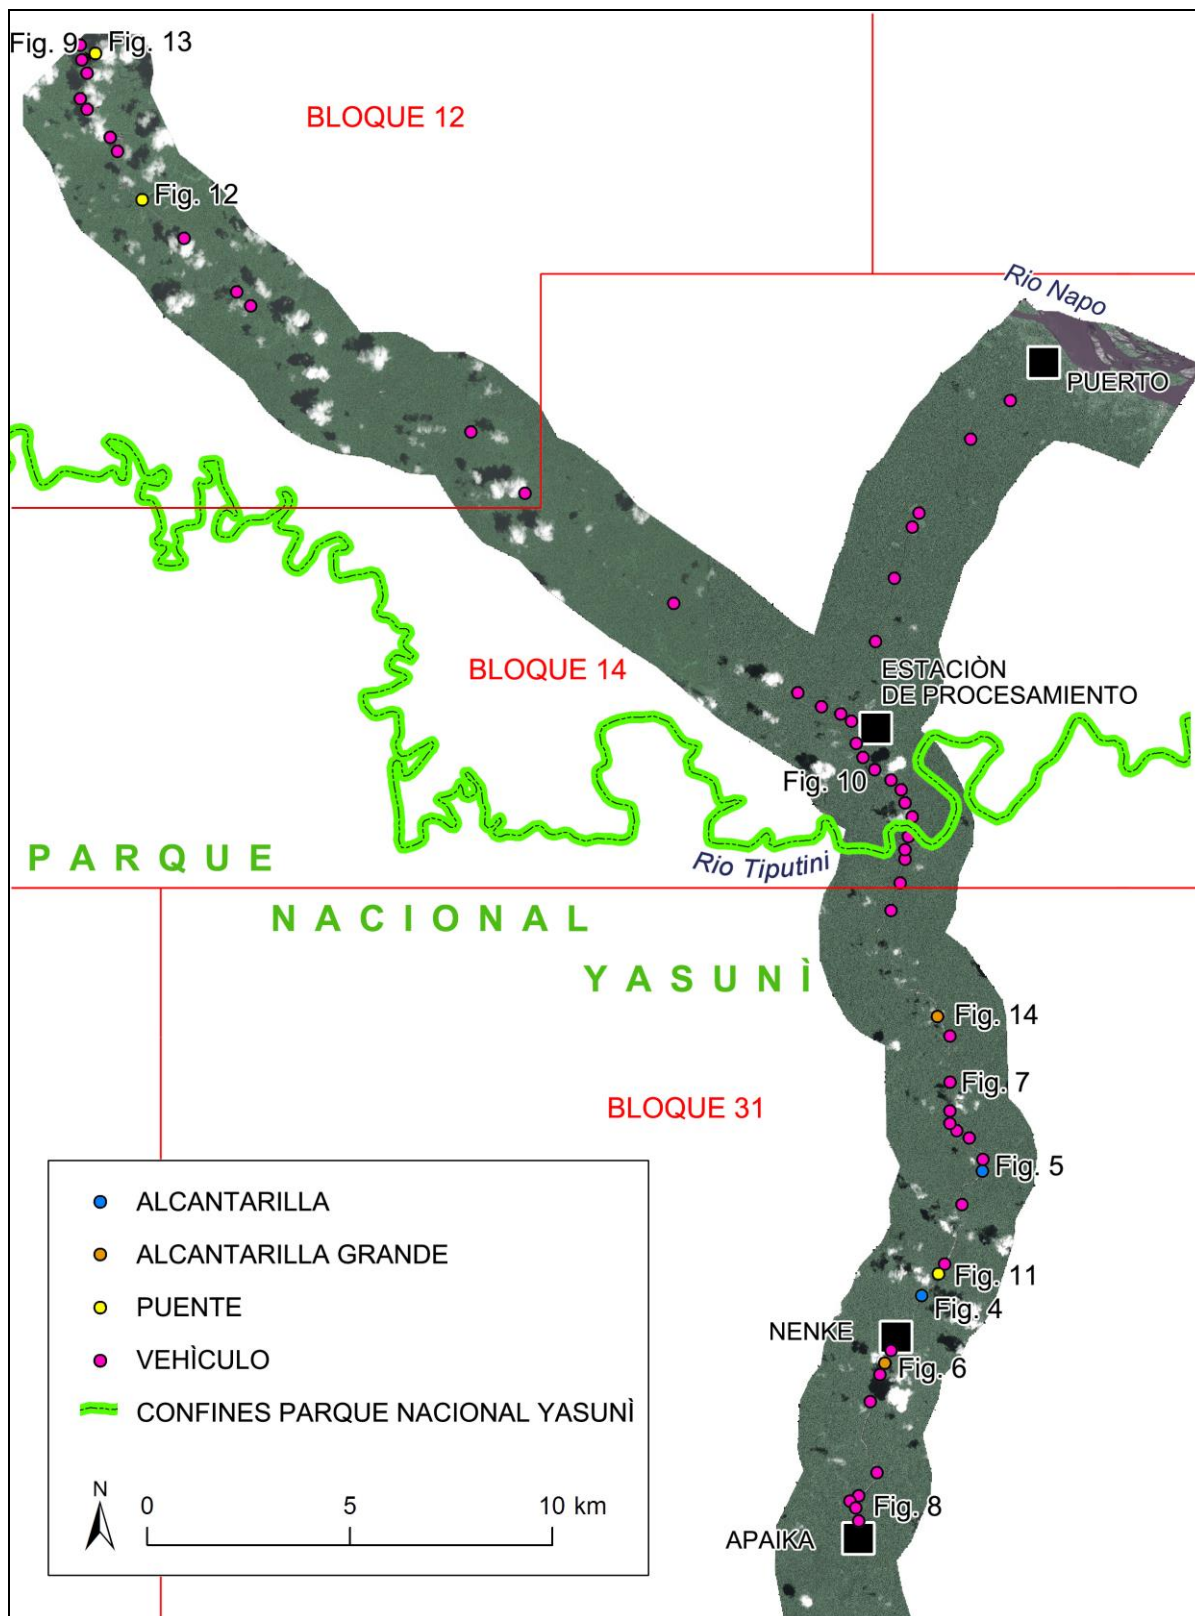
Figura 3.

Área de estudio de las dos rutas de acceso dentro y alrededor del Parque Nacional Yasuní

La Figura 3 presenta el área de estudio dentro y alrededor del Parque Nacional Yasuní analizada con imágenes satelitales de alta resolución y las localizaciones de los elementos resaltados en las Figuras 4 - 14.

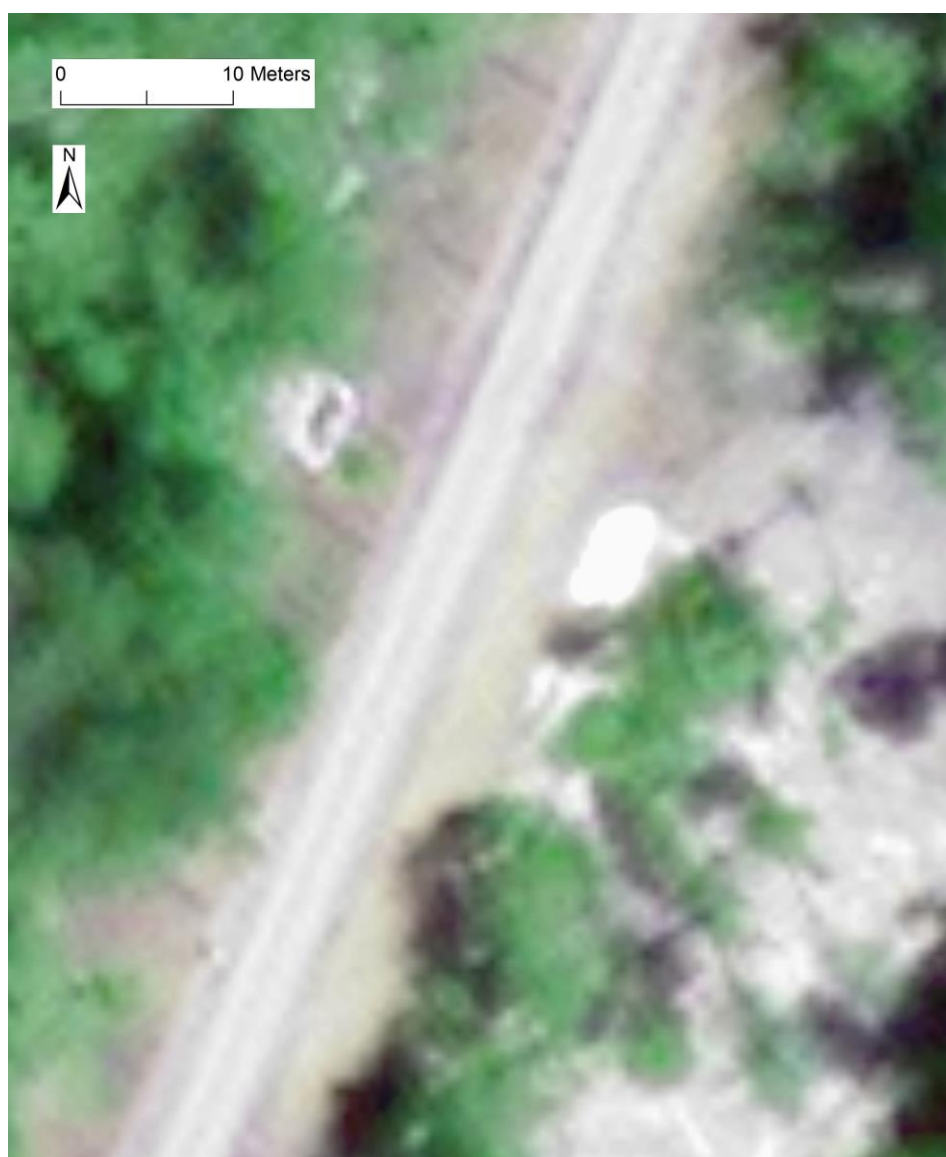
Figura 4. Superficie de rutas dentro del Parque Nacional Yasuní.

La superficie de rutas dentro del parque se ve claramente carrozable y como una carretera y no en un estado activo de cierre (Figura 4). En efecto, documentamos al menos 22 vehículos a lo largo de toda la superficie de rutas dentro del parque (Figuras 3, 5, 6, 7 y 8). Documentamos al menos nueve vehículos adicionales a lo largo de la ruta fuera del parque, incluyendo un camión grande y circulación en ambos sentidos (Figuras 9 y 10).

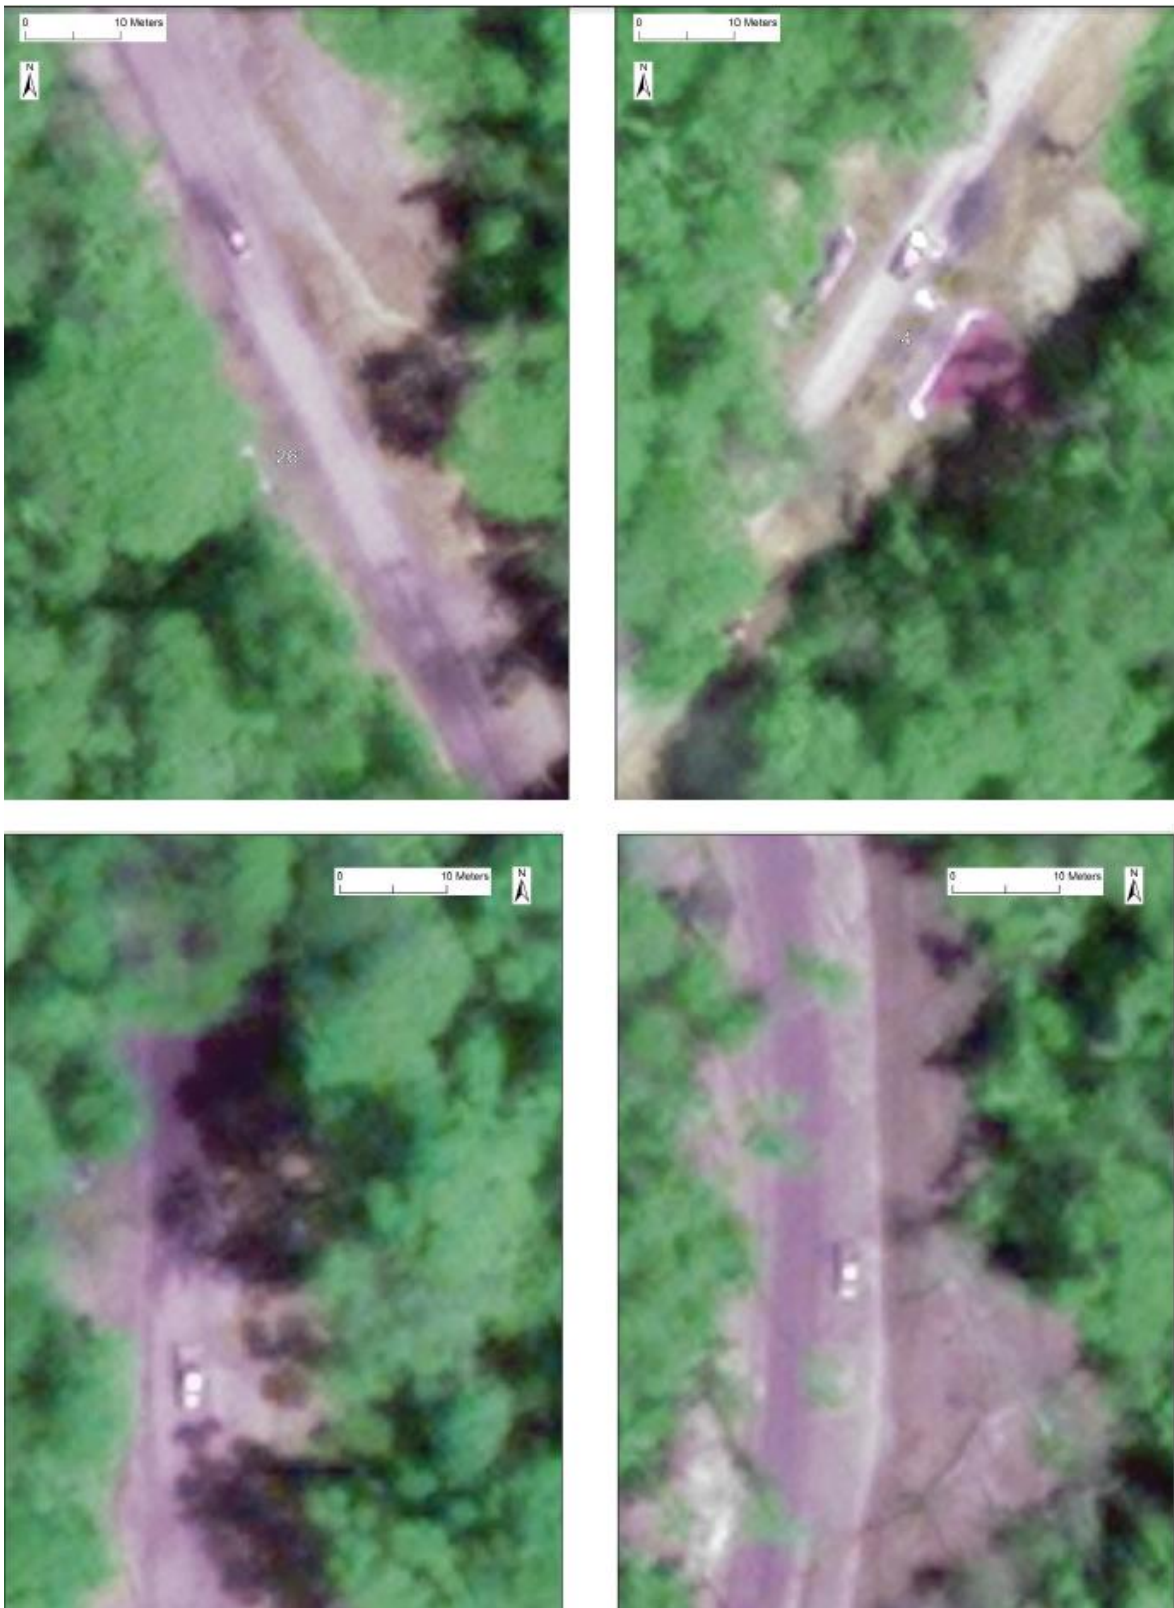
Figuras 5, 6, 7 y 8. Vehículos identificados a lo largo de la ruta dentro del Parque Nacional.

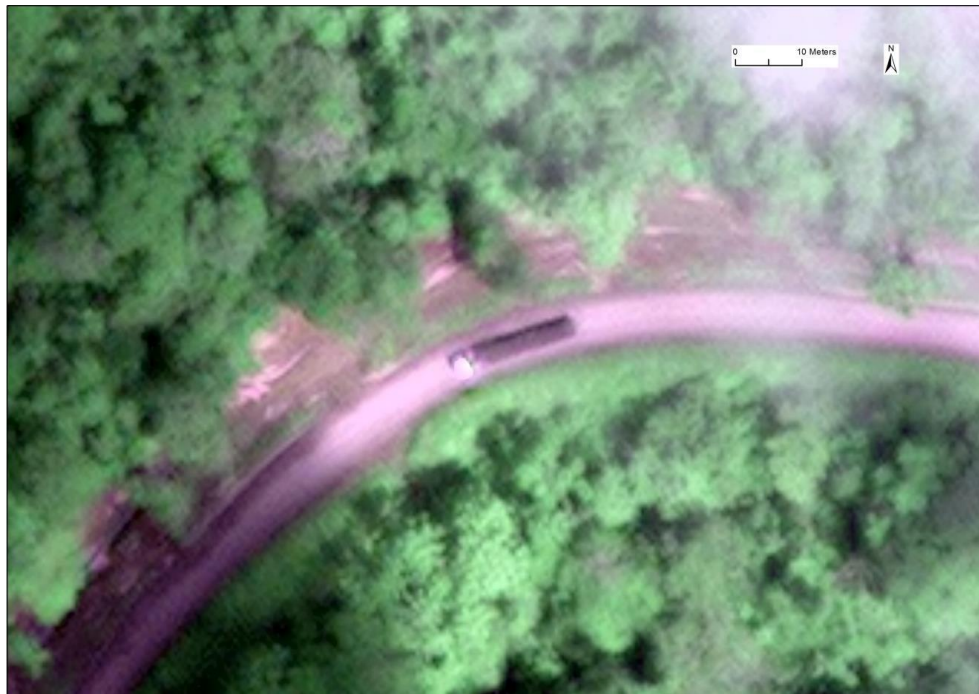
**Figures 9 y 10.
Vehículos
identificados a lo
largo de la ruta
fuera del parque.**

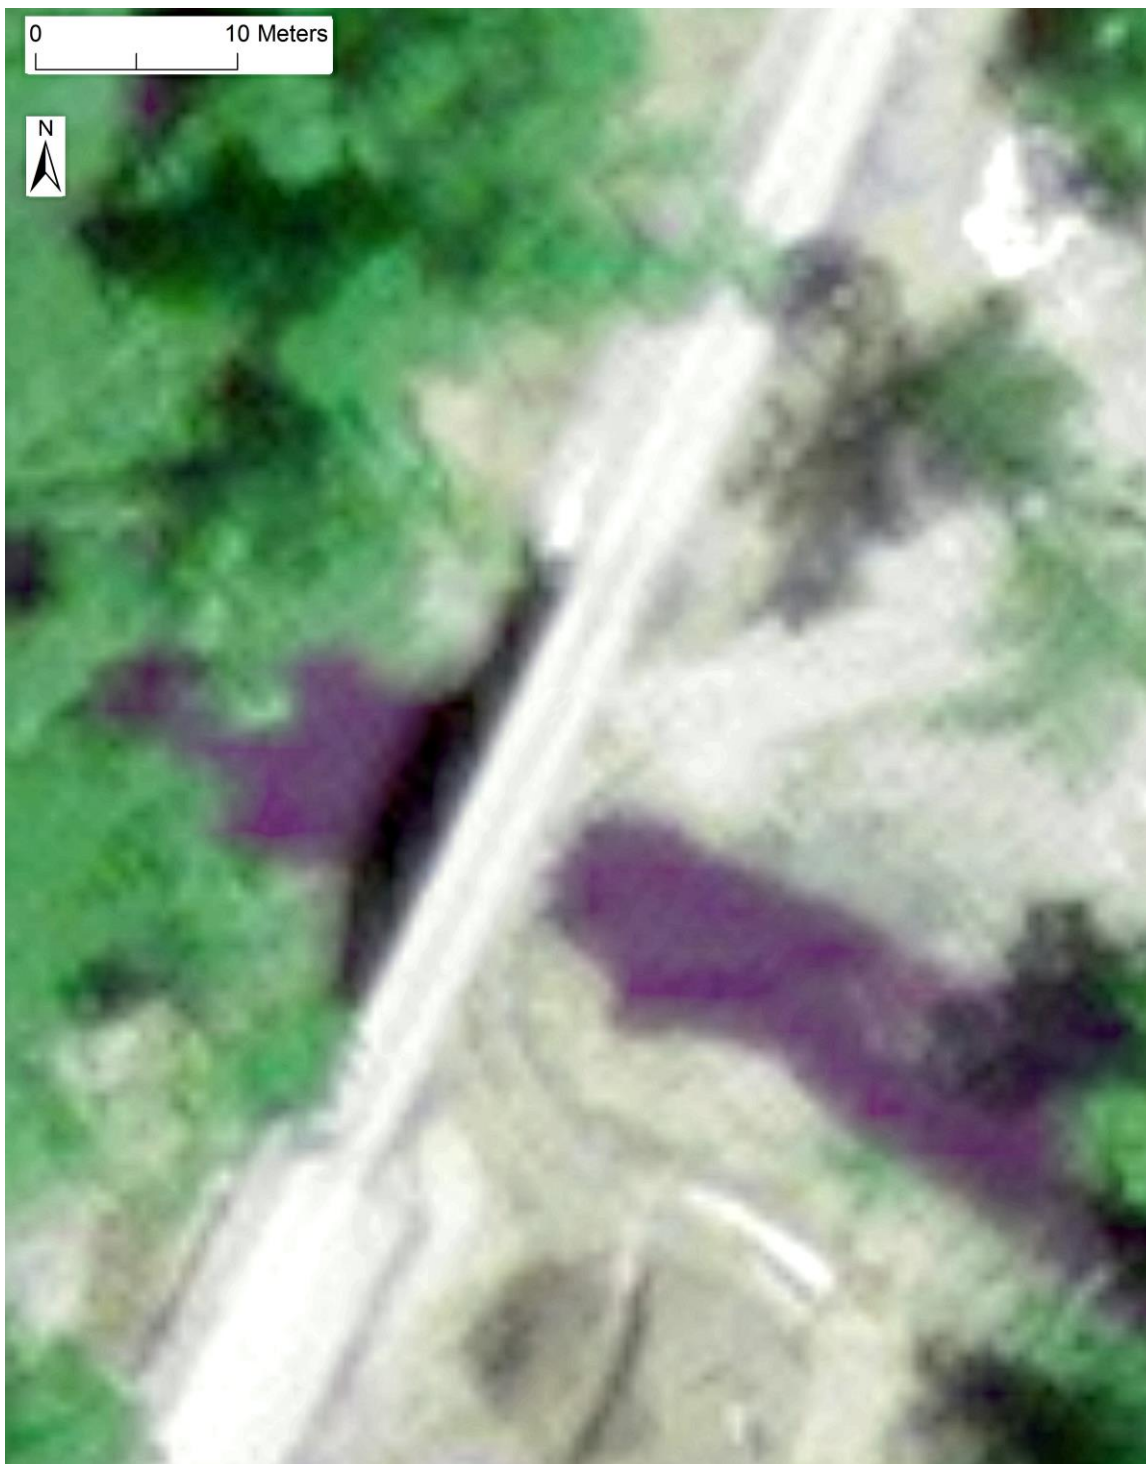
Figura 11. Puente de acero sobre el río Pindoyacu dentro del Parque Nacional Yasuní.

En la ruta de acceso en el parque detectamos 36 cruces de cuerpos de agua diseñados para vehículos. En particular, hay una estructura importante de puente que cruza el río Pindoyacu, el mayor paso sobre agua a lo largo de la ruta (Figura 11). De acuerdo con un reciente informe del gobierno⁴, este puente está hecho de acero.

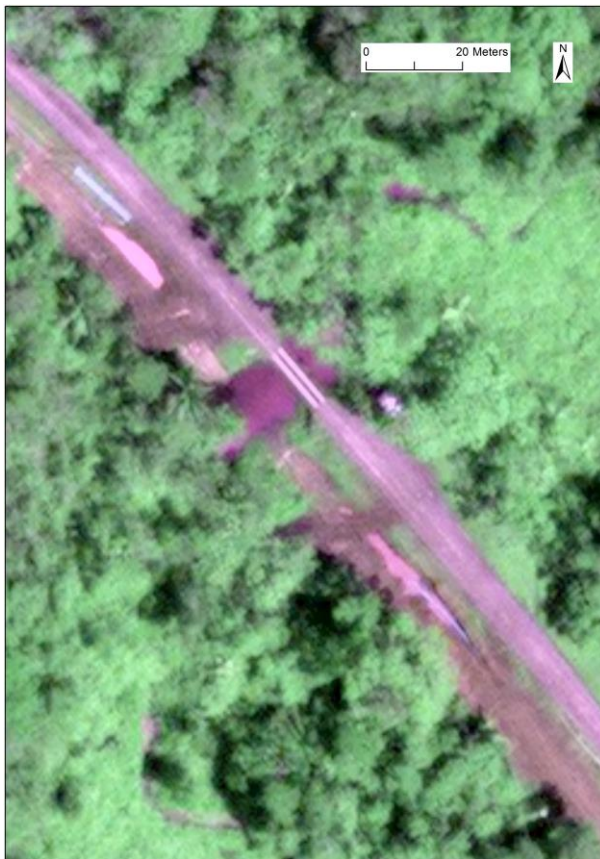
Figuras 12 y 13. Estructuras grandes tipo puente a lo largo de la ruta fuera del Parque Nacional Yasuní.

En la ruta de acceso fuera del parque hay tres grandes estructuras de puente. Estos puentes tienen respectivamente 14 (Figura 12), 16 y 63 m (Figura 13) de longitud. Además, hay 15 estructuras de tamaño medio (6 – 12 m) que cruzan cuerpos de agua (Figura 14) y 20 de tamaño pequeño (<5 m). Para muchas de estas estructuras (16 de 36) es posible ver el cuerpo de agua en la imagen.

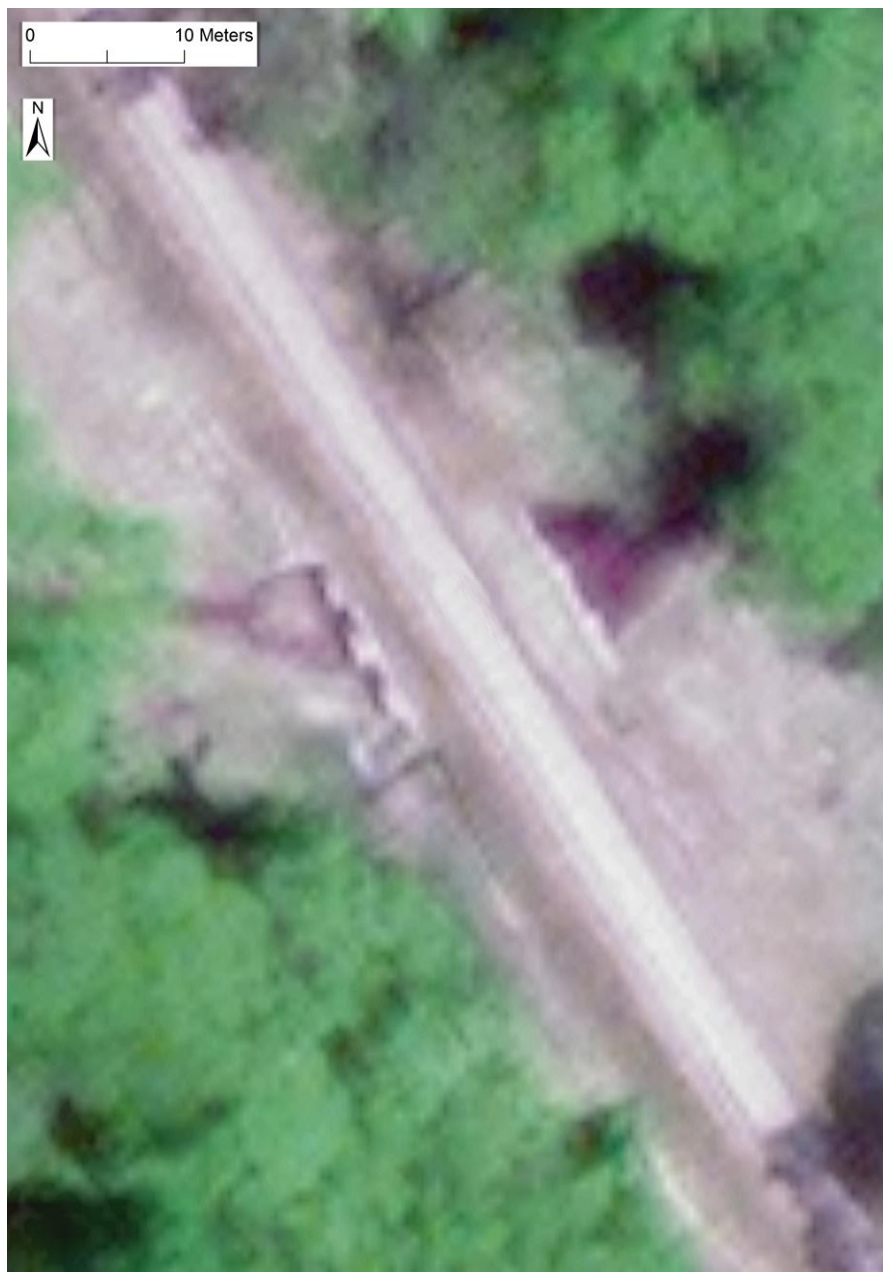
Figure 14. Drenajes.

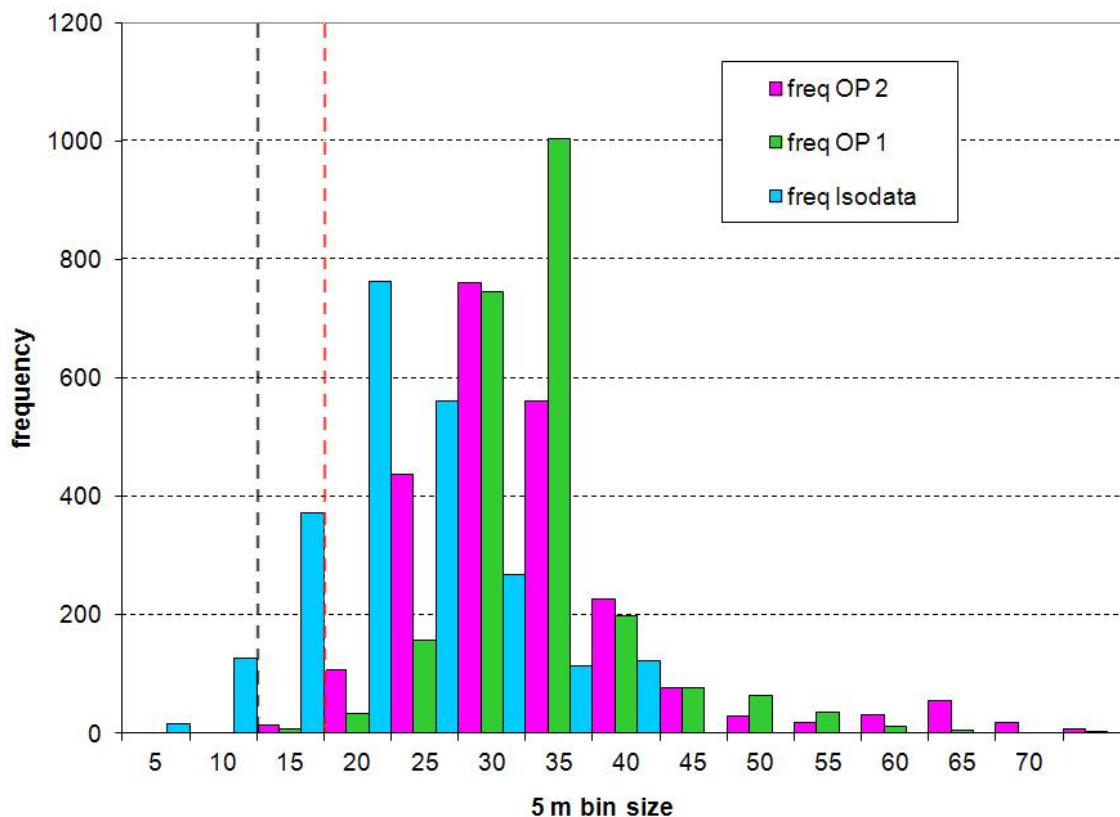
Figura 15. Distribución de frecuencias del DDV desde el río Tiputini a la plataforma de perforación Apaika. La cola del histograma corresponde a los ecosistemas inundados del cruce del valle del Pindoyacu..

De acuerdo con la clasificación supervisada de dos analistas independientes, la ruta de acceso del río Tiputini (en el límite del Parque Nacional Yasuní) a la plataforma Apaika tiene un promedio de 26 m de DDV (Analista 1 = 25,9 m y Analista 2 = 26,7 m). En otras palabras, la anchura media del corredor de flujo dentro del parque es 2,5 veces superior a lo aprobado en el estudio de impacto ambiental, y más de 1,5 veces superior a lo que se describe en el estudio de impacto ambiental como destructivo y no viable.

La distribución de frecuencias del DDV muestra que menos del 6% de la ruta de acceso dentro del parque concuerda con la EIA; 0,6% tiene ≤ 10 m y 5% tiene <15 m. Por lo tanto, más del 94% de la ruta viola los parámetros establecidos en el EIA; 74% tiene entre 20 y 30 m, y 20% tiene entre 30 y 68 m (Figura 15). Los valores más altos de anchura (30-68 m) se relacionan con las características geomorfológicas del valle del Pindoyacu, caracterizado por amplias zonas inundadas y pantanos (Figura 16 y 17).
