## Blocco 31: sentiero ecologico o strada petrolifera?

Immagini satellitari ad alta risoluzione rivelano che Petroamazonas non ha rispettato lo studio di impatto ambientale costruendo una strada all'interno del Parco Nazionale Yasuní.

**Maggio 2014**

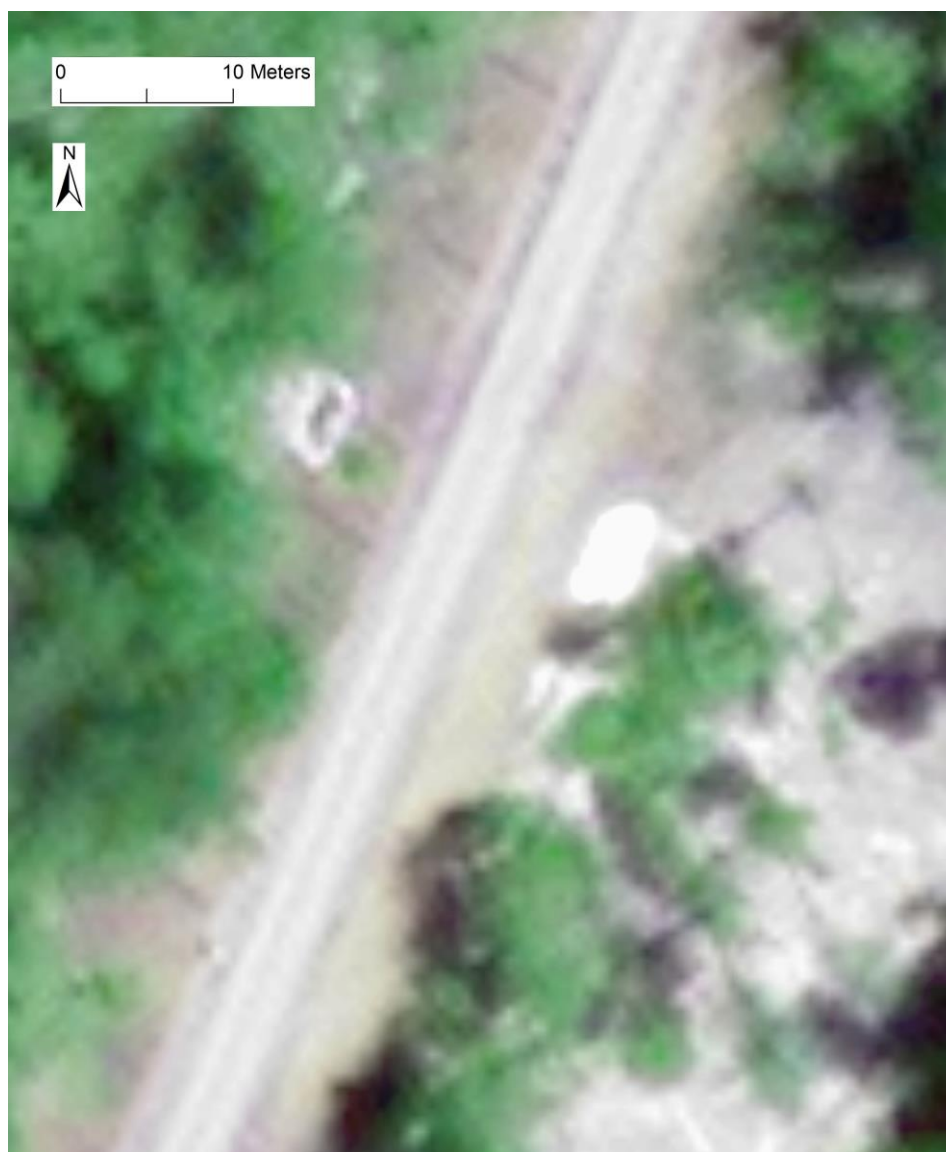
**Figura 4. Superficie delle vie di accesso all'interno del Parco Nazionale Yasuní.**

La figura 3 presenta l'area di studio all'interno e attorno al Parco Nazionale Yasuní analizzata con immagini satellitari ad alta risoluzione e la localizzazione degli elementi risultanti nelle Figure 4 – 14. La superficie delle vie d'accesso all'interno del parco si presentano chiaramente come carrozzabili, utilizzate, utilizzabili e non in processo di chiusura (Figura 4). Di fatto, abbiamo documentato la presenza di almeno 22 veicoli nelle vie di accesso all'interno del parco (Figure 3, 5, 6, 7 e 8). Abbiamo rilevato almeno nove veicoli aggiuntivi lungo il percorso al di fuori del parco, tra i quali autoarticolati di grandi dimensioni. Sia all'interno che all'esterno del Parco la circolazione avviene in entrambi i sensi di marcia (Figure 9 e 10).

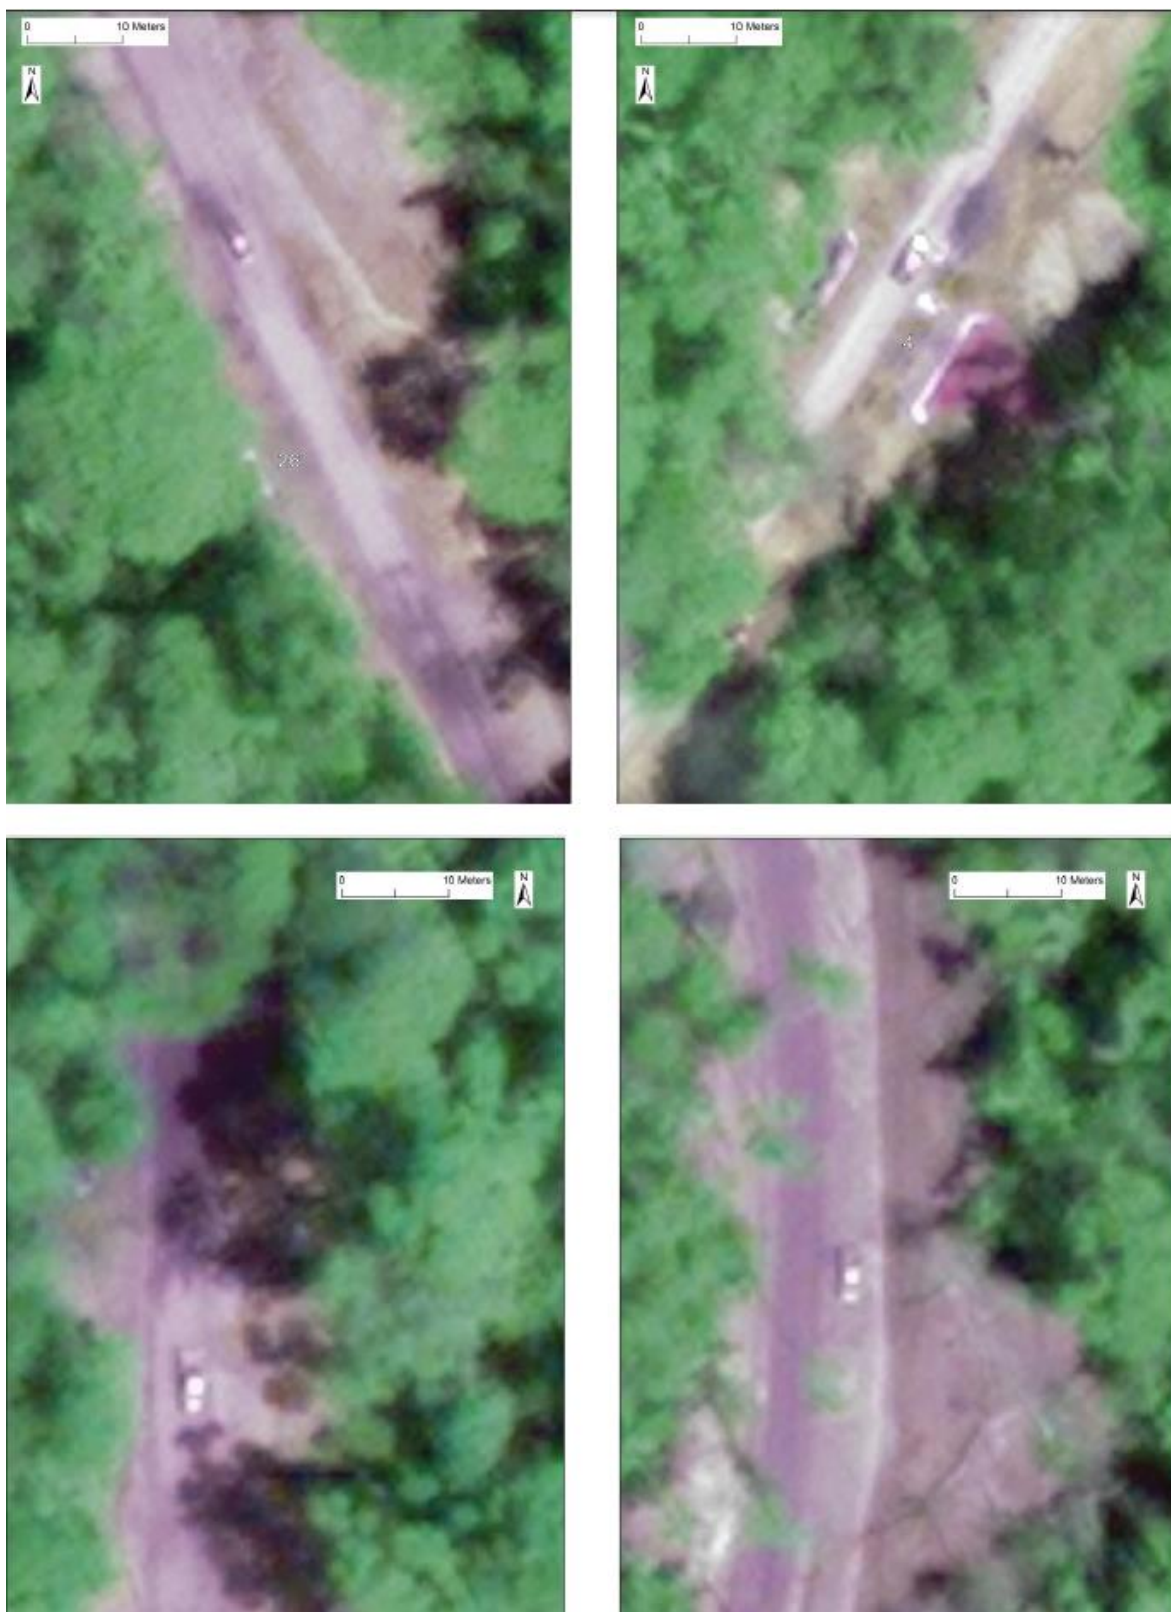
**Figure 5, 6, 7 e 8. Veicoli identificati lungo il percorso all'interno del Parco Nazionale.**

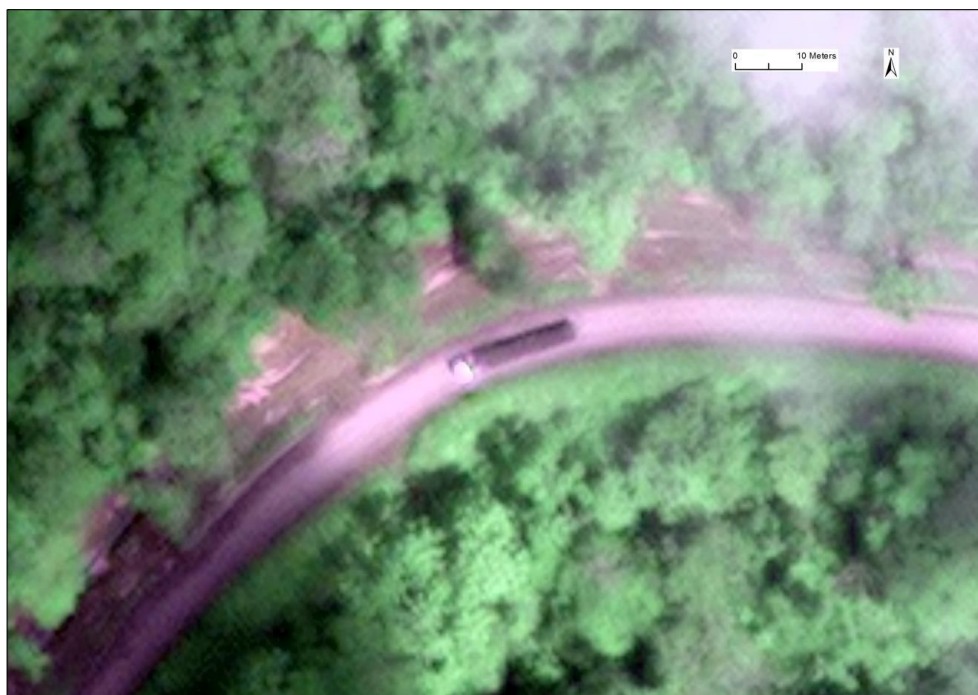
**Figure 9 e 10.**  
**Veicoli identificati**  
**lungo il percorso al**  
**di fuori del parco.**

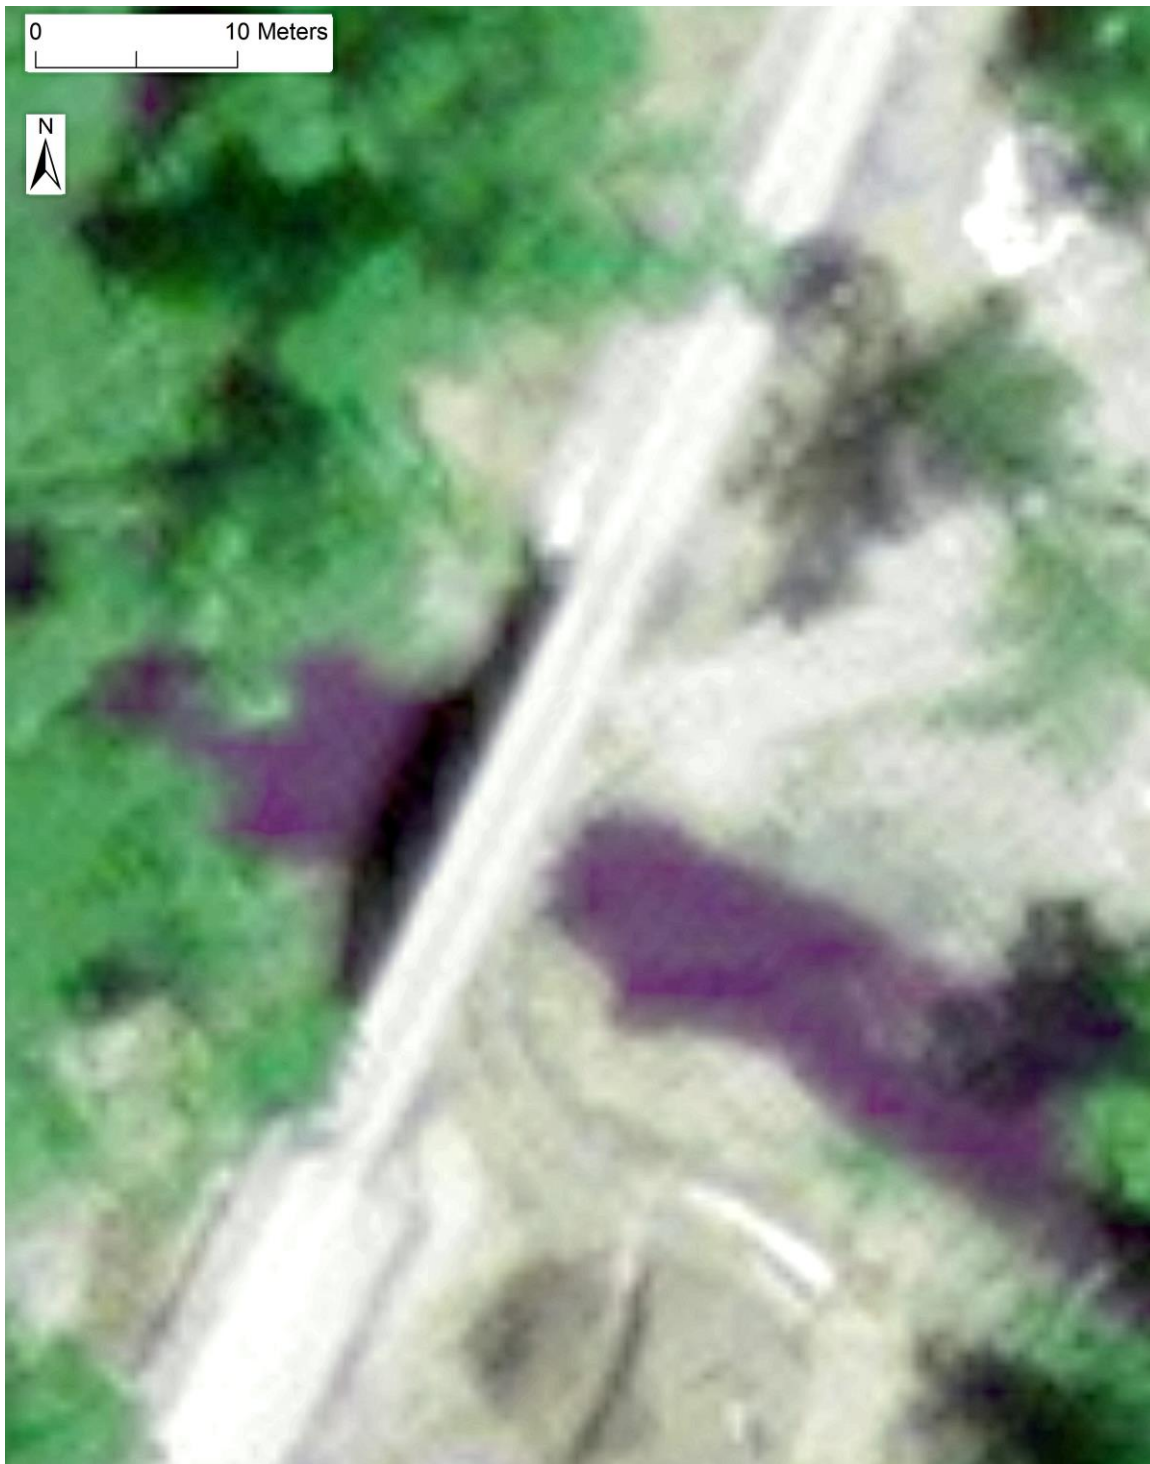
Lungo la via d'accesso all'interno del parco abbiamo rilevato 36 attraversamenti di corpi idrici progettati per veicoli. In particolare, vi è un ponte in acciaio, di probabile tipo bailey, che attraversa il fiume Pindoyaco (Figura 11). Un recente rapporto del Governo conferma quanto desunto dall'analisi delle immagini satellitari<sup>4</sup>.

**Figura 11. Ponte metallico sul rio Pindoyacu all'interno del Parco Nazionale Yasuní.**

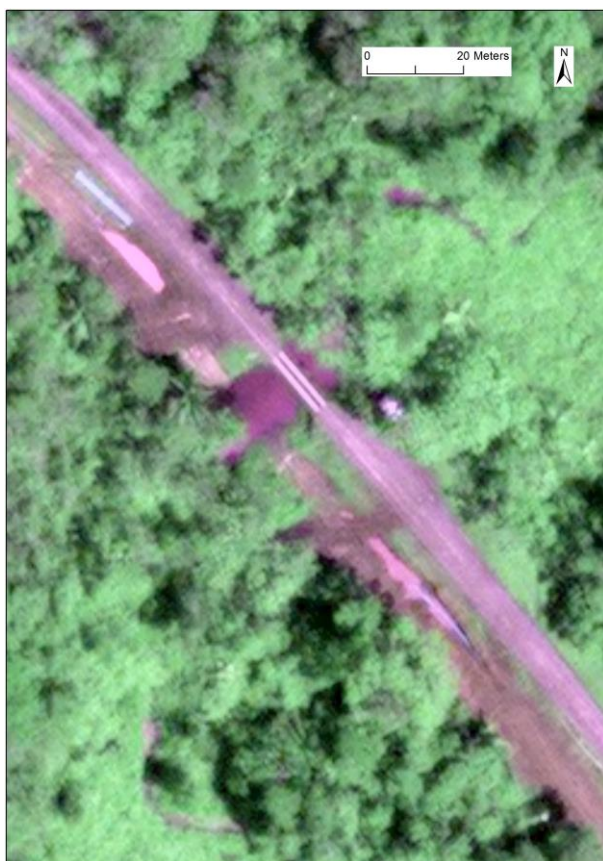
**Figure 12 e 13. Strutture grandi tipo ponti lungo il percorso al di fuori del Parco Nazionale Yasuní.**

Nella via d'accesso al di fuori del parco ci sono tre grandi strutture. Questi ponti hanno rispettivamente 14 (Figura 12), 16 e 63 m (Figura 13) di lunghezza.

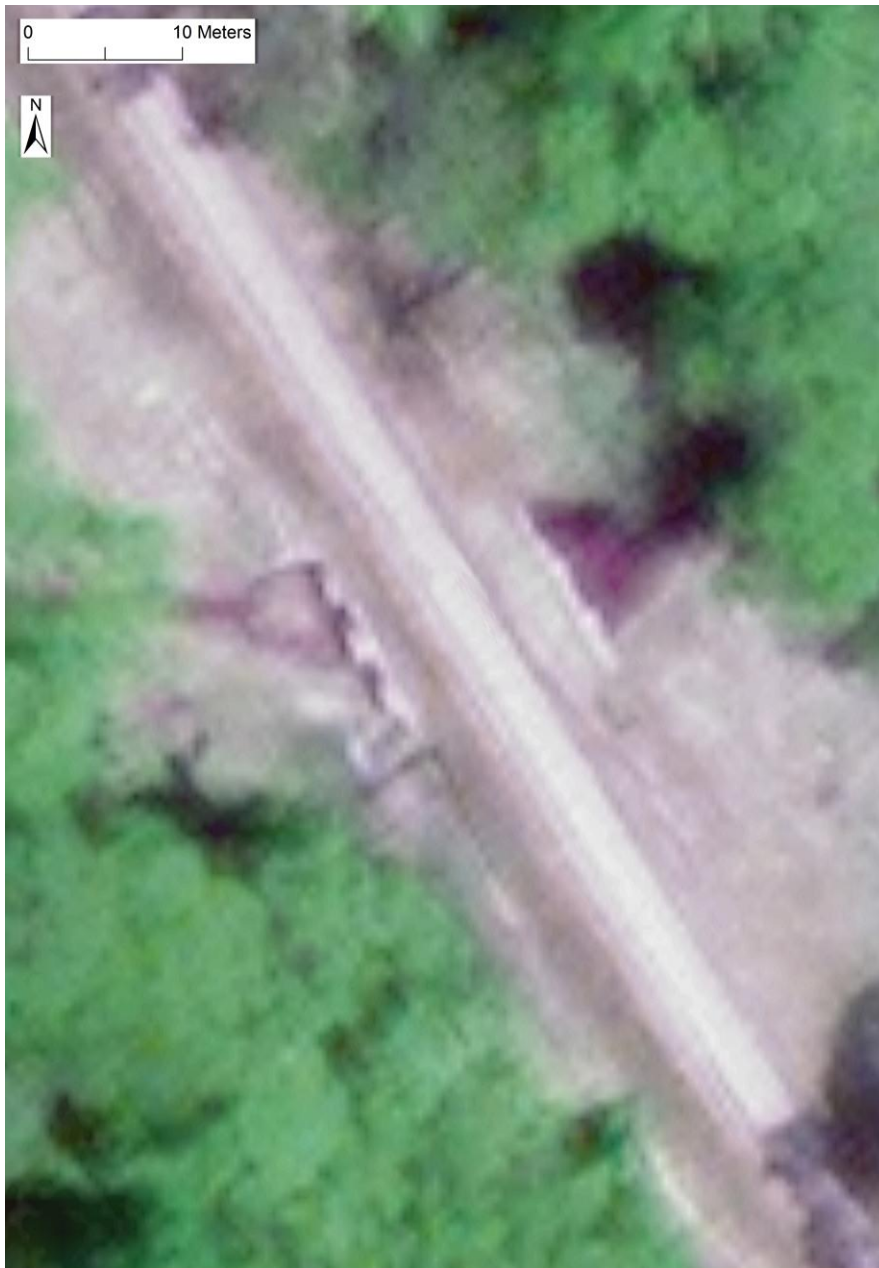
Inoltre ci sono 15 drenaggi tombinati di dimensioni medie (6 – 12 m) (Figura 14) e 20 di dimensioni piccole (<5 m). Per molte di queste strutture (Figg. 16 e 36), nell'immagine, è possibile notare il corpo idrico.

**Figure 14. Drenaggi.**
